# 熊本地震直後の立野ダム予定地周辺現地調査報告書(速報)

2016年4月24日

立野ダムによらない自然と生活を守る会

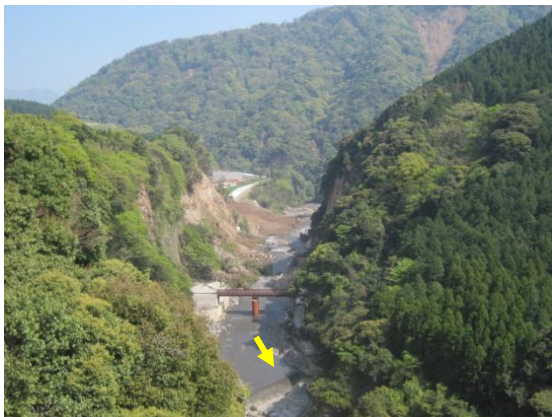
←写真1

写真1は、大規模な斜面崩壊があった阿蘇大橋の約2.5km下流の立野ダム本体予定地を、下流側（南阿蘇鉄道の立野橋梁）から見た写真である。写真中央の工事用仮橋付近にダム本体が建設予定である。そのすぐ上流まで両岸が崩れ、工事用道路や現場事務所、工事車両や各種工事用機材なども崩落した土砂の中に埋まっている。

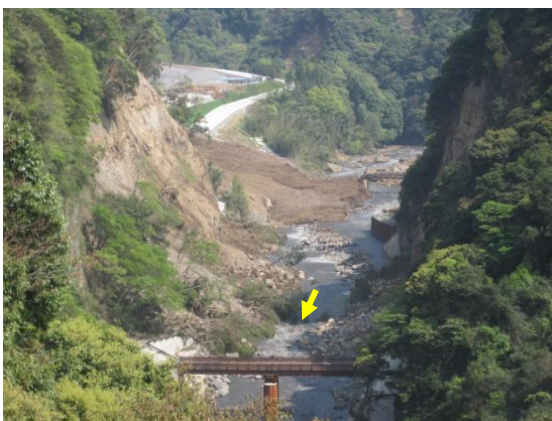
←写真2

写真2は、同位置からのアップである。両岸の工事用仮設道路や、奥の1本目の工事用仮橋も右岸側（写真では左側）が崩壊した土砂で埋まり、白川の流れの一部がせき止められ、左岸側の仮排水路トンネル（工事中）に流れ込んでいる。

国土交通省は「ダム予定地の岩盤は十分な強度がある」と主張してきた。もしダム完成後にこの地震が起きているとしたら、ダム本体の両岸の地盤が崩れていたわけであり、ダムの施設が損壊していた恐れもある。

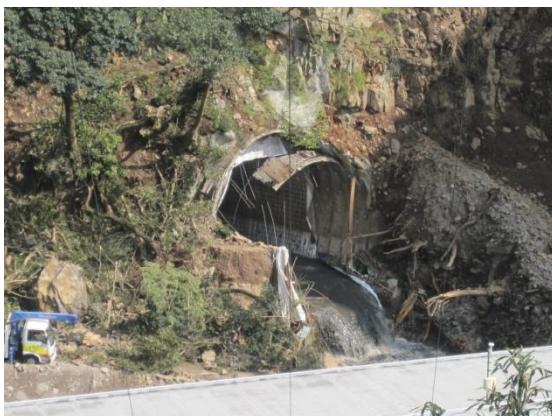
←写真3

黒川発電所側から見た、仮排水路トンネルの出口である。斜面崩壊により、トンネルも破損している。仮排水路トンネルの入口付近の白川の一部がせき止められ、白川の流量の一部が工事中の仮排水路トンネルを通過して流れ出ている。工事用車両も多数埋まっている。手前の屋根は黒川発電所である。

黒川発電所周辺も斜面崩壊のために車は全く通れず、発電所の導水管も上のほうが壊れ、発電を中止している。

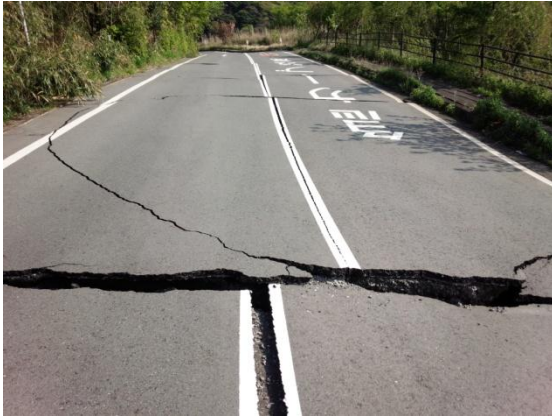
### ←写真4

立野ダム本体予定地約 300m 上流の 1 本目の工事用仮橋周辺は大規模な斜面崩壊を起こし、ダム工事現場に近づけない状態である。その箇所付近の長陽大橋に向かう道路に、立野ダム本体予定地周辺の向かう断層を確認した。50cm ほど横にずれている。

国土交通省は「文献調査や地形調査、地表地質踏査などの結果を総合的に勘案して、ダム建設を行う上で特に考慮する活断層は存在しないと判断しています」と主張してきた。

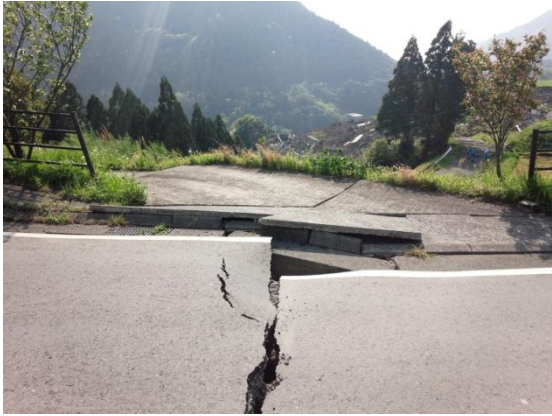
### ←写真5

道路上の断層を延長すると、立野ダム本体予定地約 200m 上流の仮排水路トンネル入り口付近に向かっている。

国土交通省は「ダムサイトに一番近い北向山断層は、布田川・日奈久断層帯の中で最も北東部に位置する断層ですが、その走向性は立野ダム建設予定地近傍へ向かわないことを確認しています」と主張してきた。しかし地震後、布田川断層帯は阿蘇カルデラ内まで延びている点や、断層に続く新たな断層が存在していたことも多く報道されている。

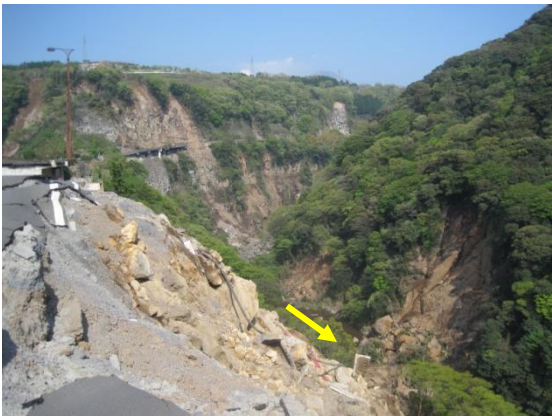
### ←写真6

「立野ダム代替道路」である長陽大橋に向かう道路は、谷側の崖が大崩落して、道路も崩落寸前である。白川・黒川合流点付近では、北向谷原始林の下部も一部崩壊している。長陽大橋の向こう側の道路も崩壊している。立野ダムが完成していたら、ダム満水時はこの道路の高さの半分くらいまで水没する。

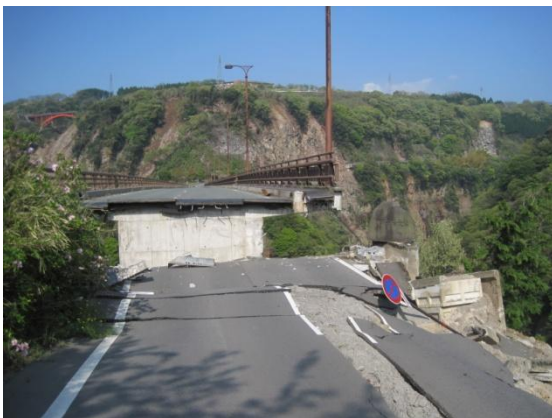
### ←写真7

長陽大橋の高さにあった道路が、斜面崩壊のために落ち込み、2m ほどの段差ができています。この斜面崩壊を止めて、道路をかさ上げすることは不可能だと思われる。

国土交通省は「立野ダム貯水池周辺について、地形判読を行った結果、洪水調節により流水を貯留する際の最高水位であるサーチャージ水位 (EL.276m) 以下に水没し、かつ凹状の緩斜面地形などの地すべりの存在を示すような地形の分布は認められませんでした」と主張してきた。
